Ocena stanu nawierzchni drogi Mrozów - Wojnowice na terenie gminy Miękinia

Wykonano na zlecenie: Urząd Gminy Miękinia

Jelcz-Laskowice, czerwiec 2011

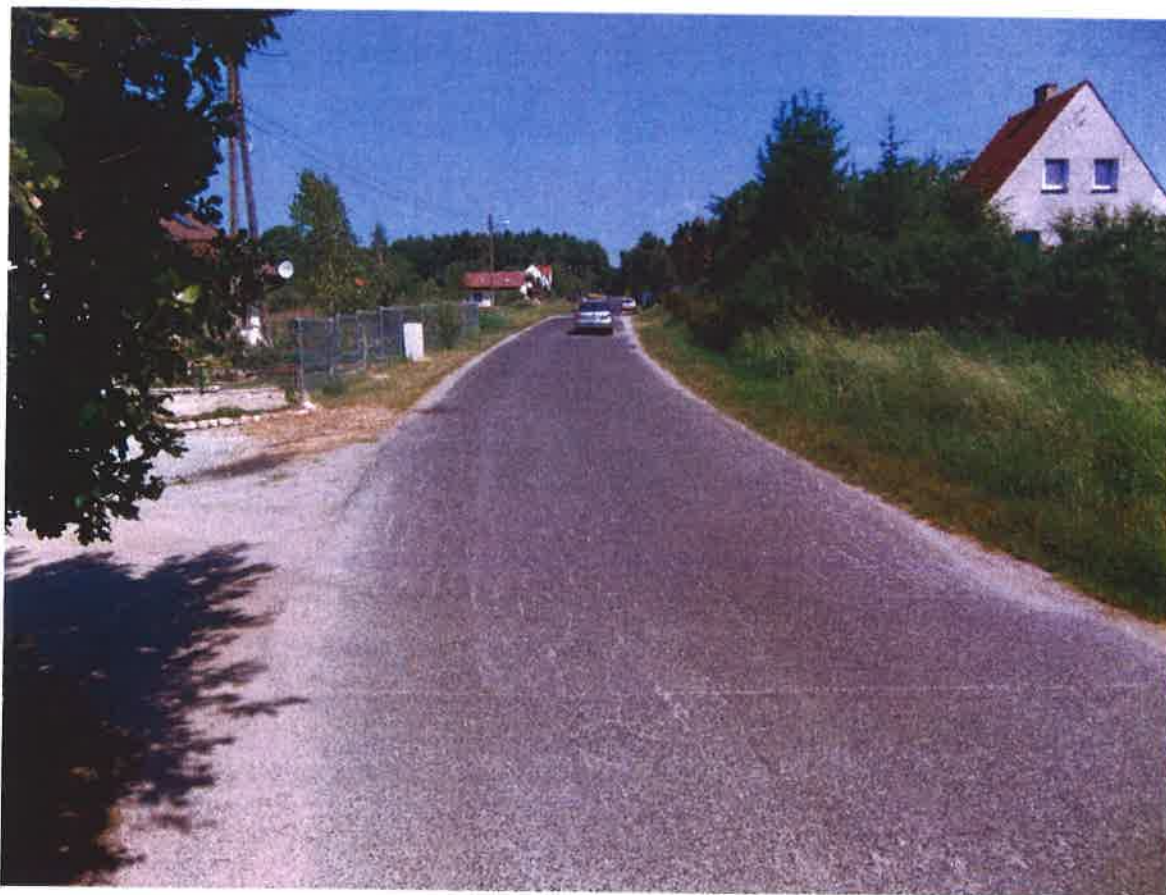
Fot . 1. Widok początkowego fragmentu drogi Mrozów - Wojnowice

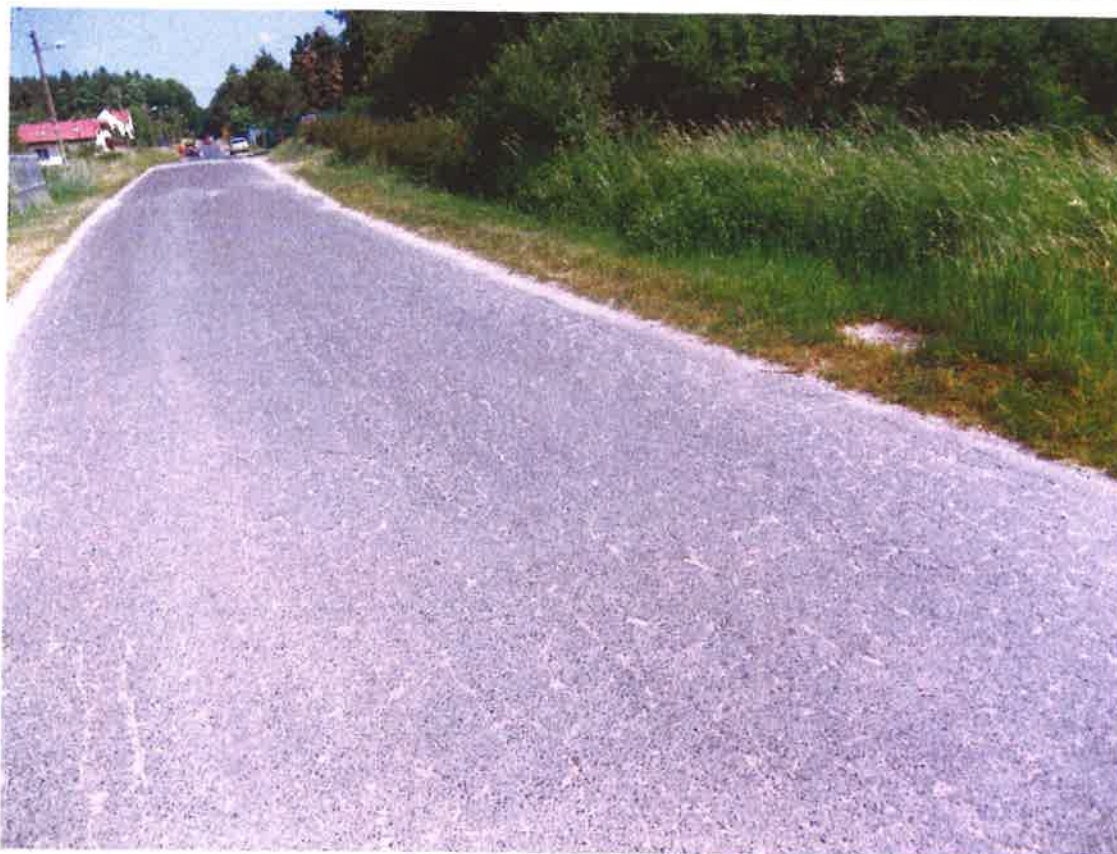
Fot . 2. Widok drogi Mrozów – Wojnowice w rejonie km 0+200

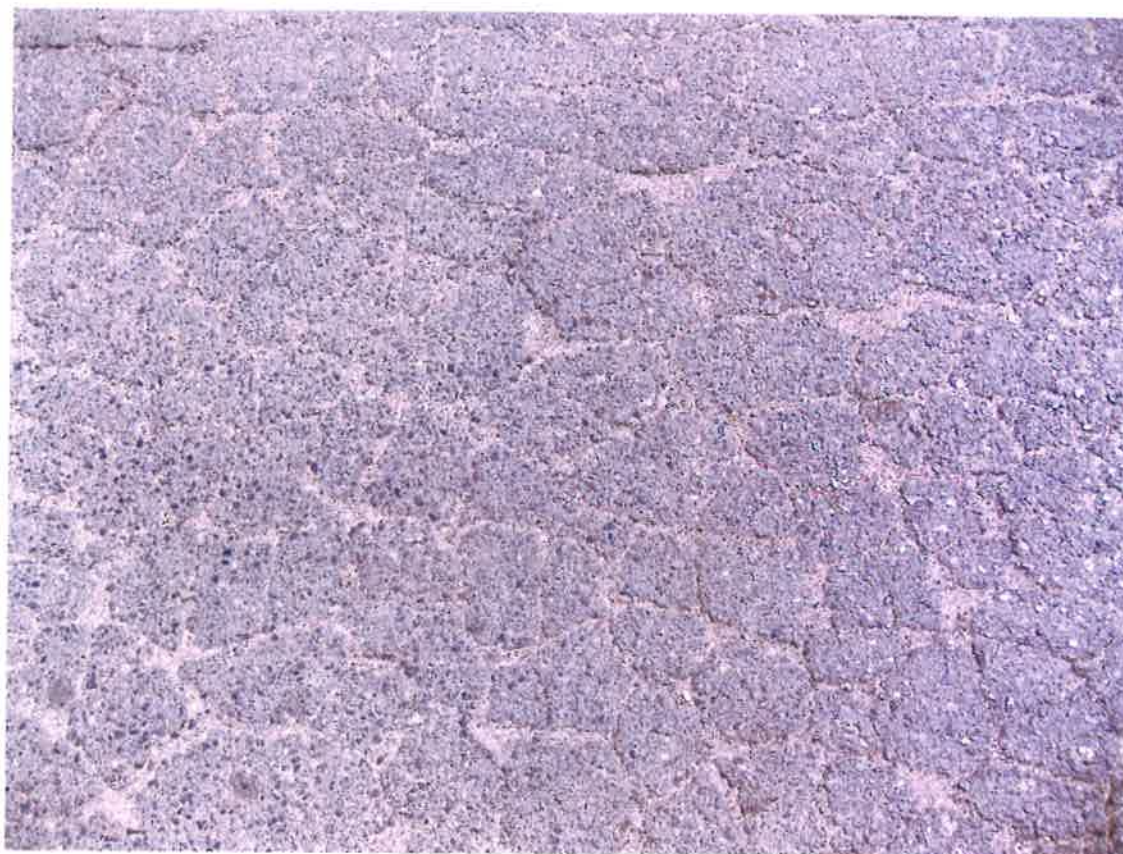
Fot . 3. Widok spękań nawierzchni w rejonie km 0+400

Obserwowany bardzo mały ruch pojazdów ciężarowych i istniejące siatkowe spękania nawierzchni mogą być spowodowane przemarzaniem konstrukcji nawierzchni.

W związku z powyższym należy rozważyć technologię przebudowy nawierzchni polegającą na odbudowie nawierzchni aż od warstw mrozoochronnych poprzez podbudowę i nowe warstwy bitumiczne.

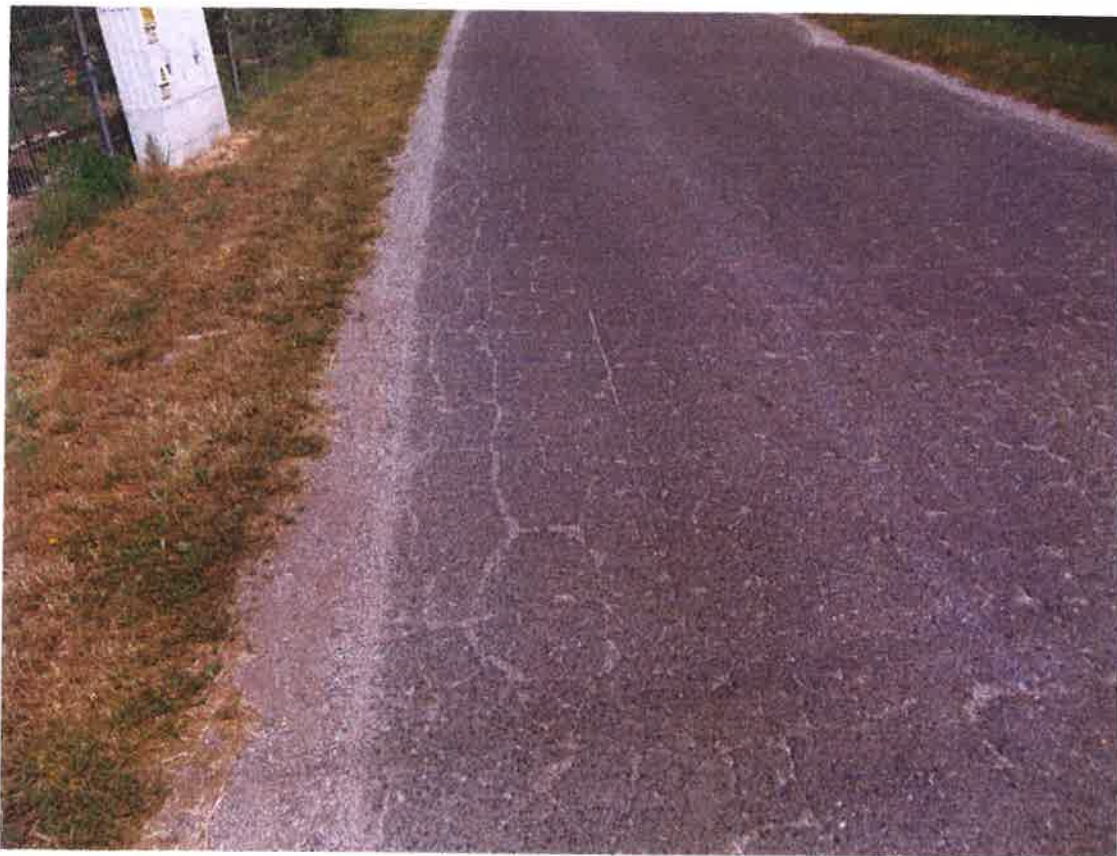
Fot . 4. Spękania nawierzchni w śladach kół (Mrozów – Wojnowice)

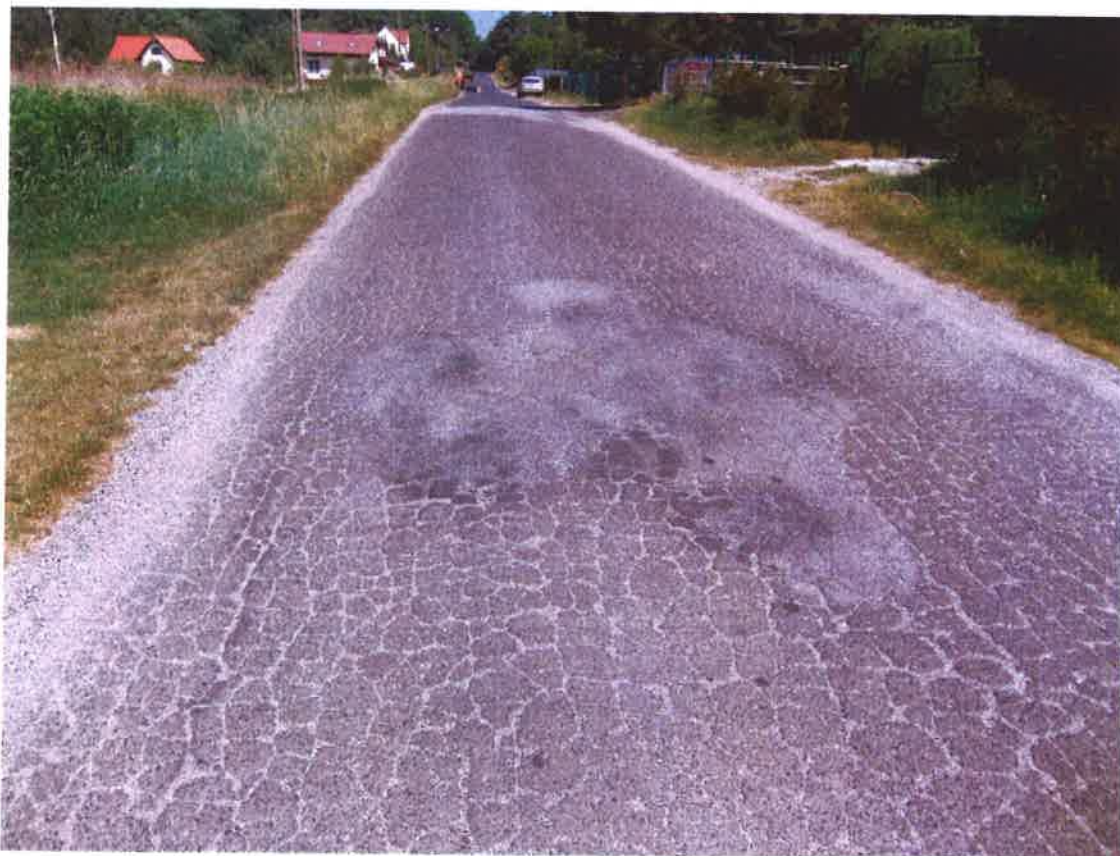
Fot . 5. Spękania i lokalne naprawy nawierzchni drogi Mrozów – Wojnowice

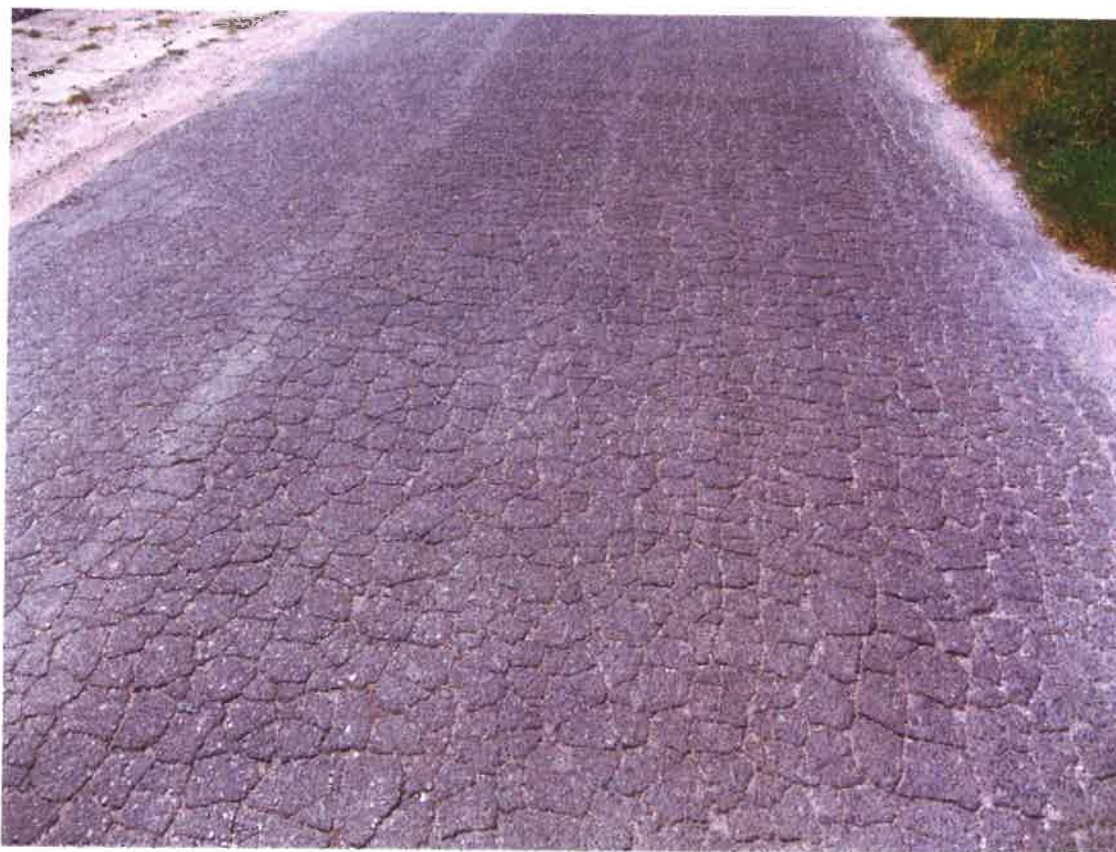
Fot . 6. Stan nawierzchni drogi w miejscowości Mrozów

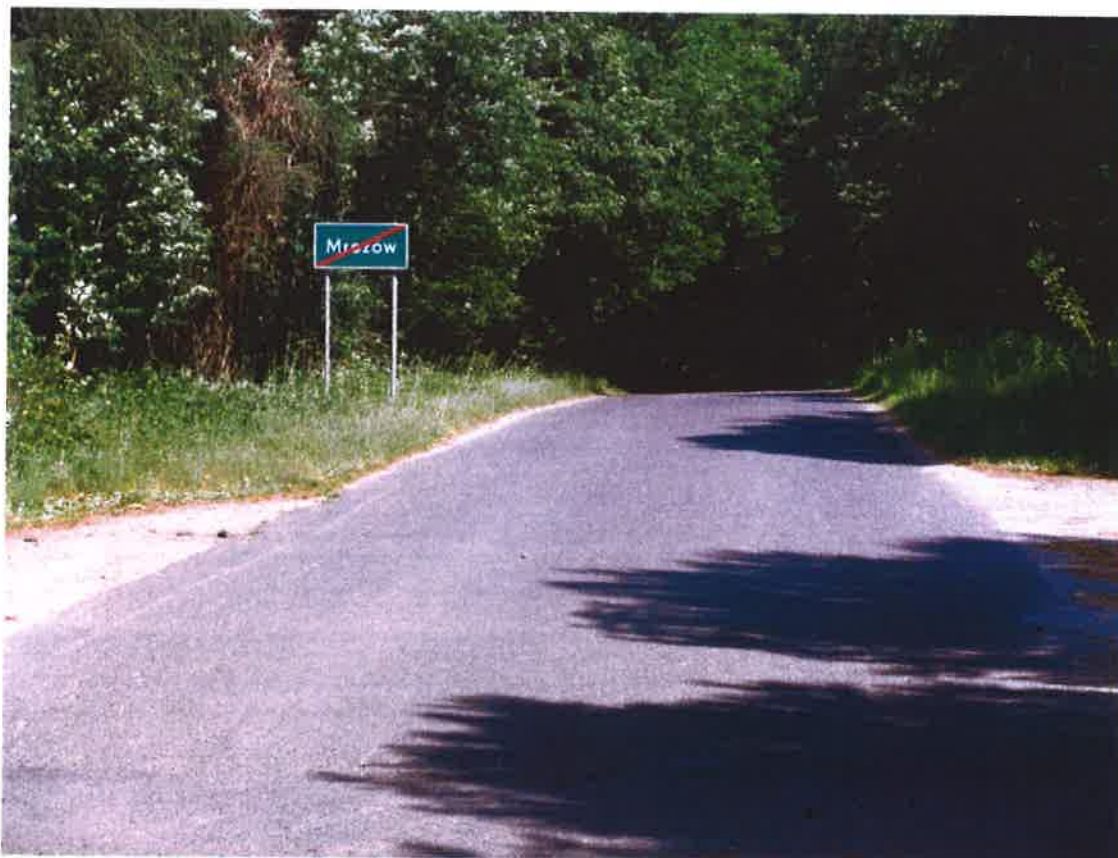
Fot . 7. Stan nawierzchni drogi na granicy miejscowości Mrozów (0+750)

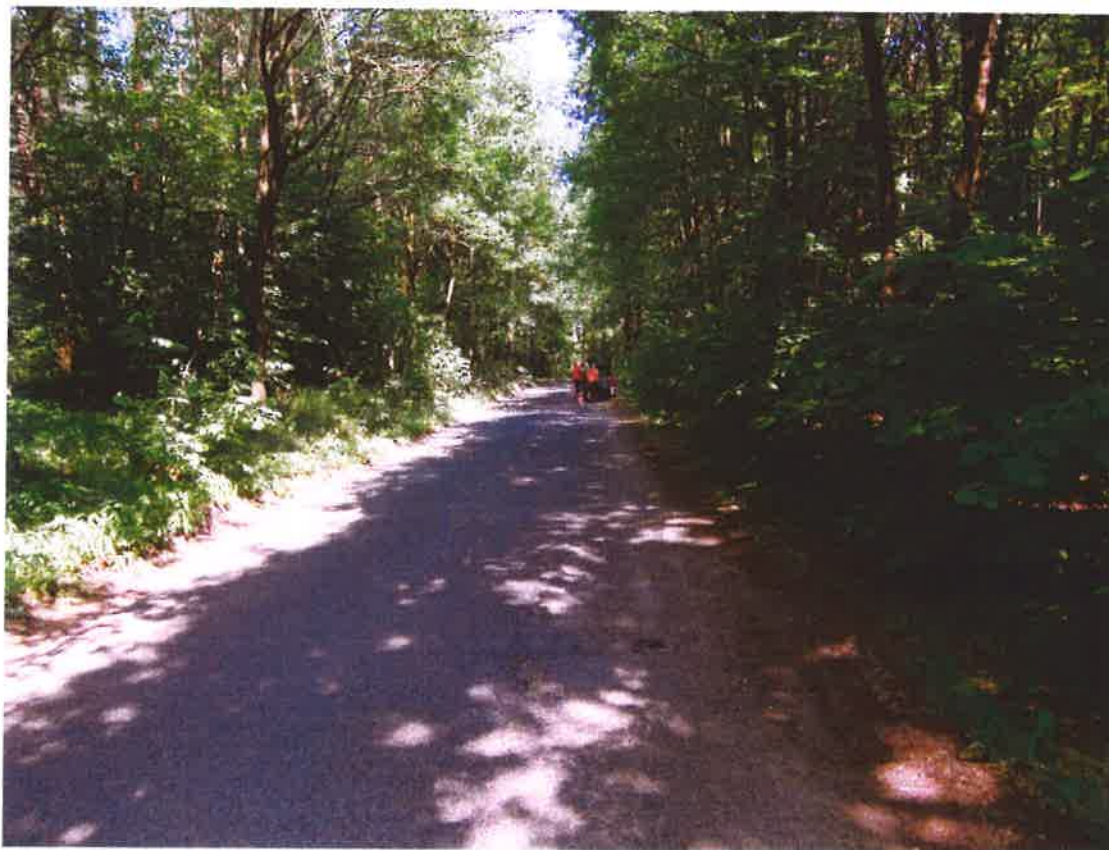
Fot. 8. Spękania nawierzchni drogi w rejonie km 0+800

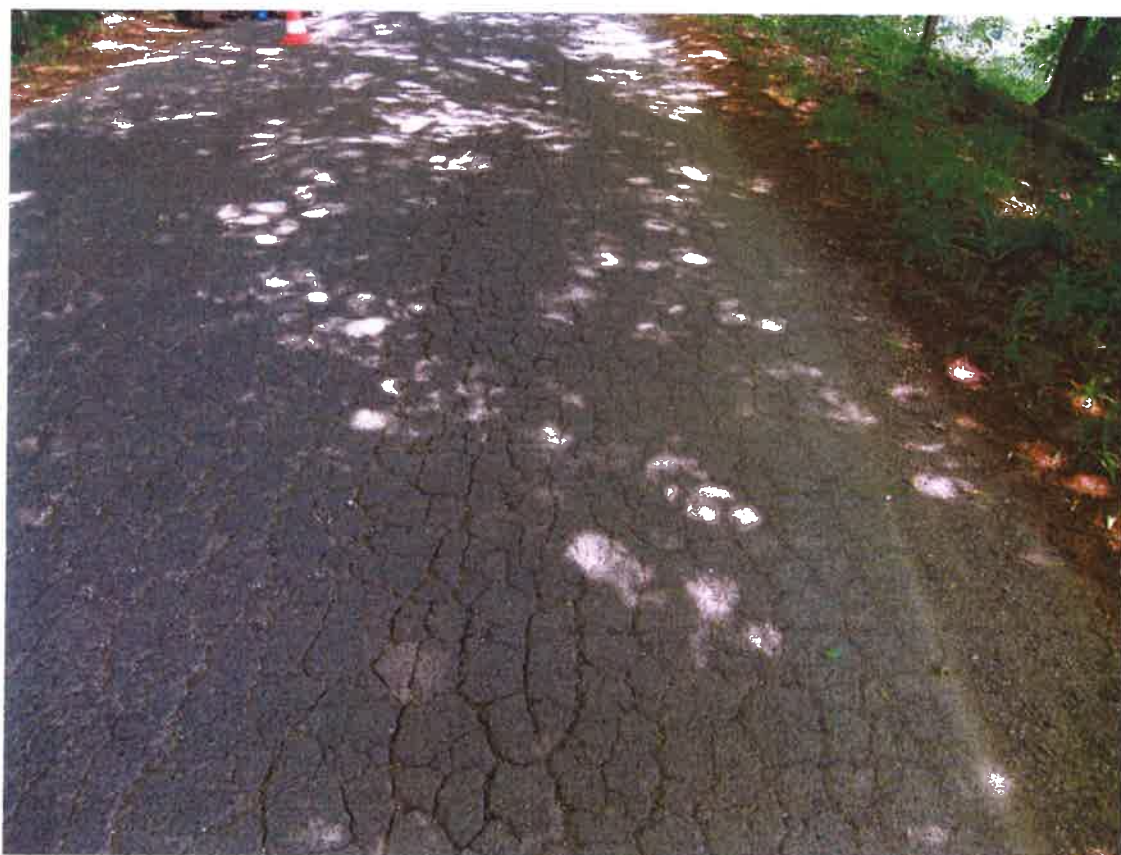
Fot. 9. Spękania nawierzchni drogi w śladach kół pojazdów

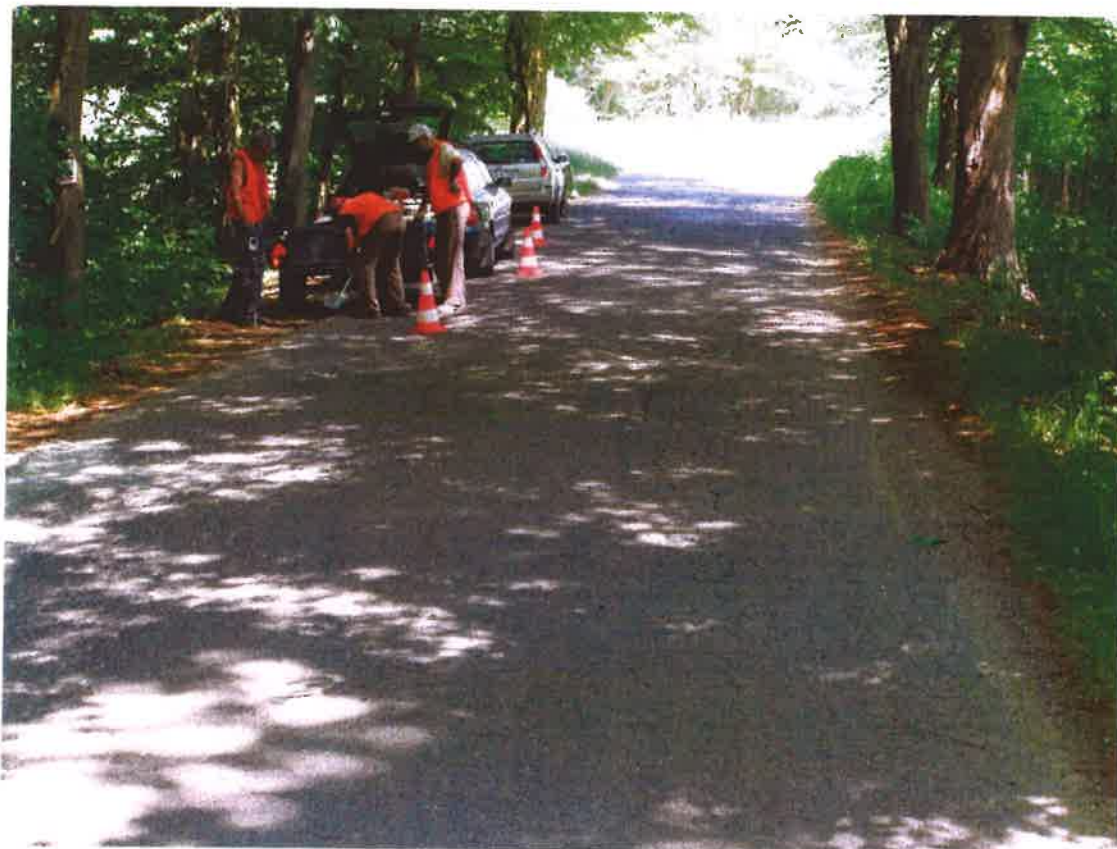
Fot. 10. Spękania nawierzchni drogi w rejonie km 1 + 350

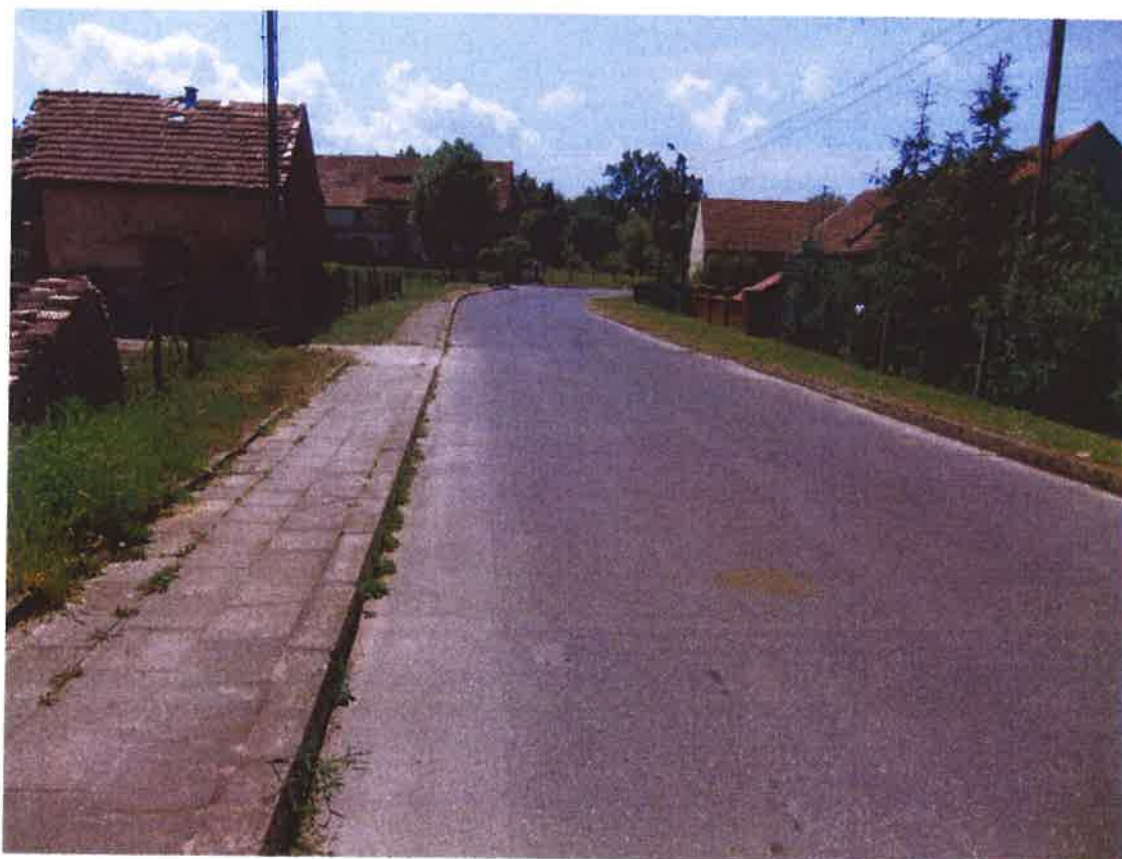
Fot. 11. Widok nawierzchni drogi w Wojnowicach, km 1 + 700

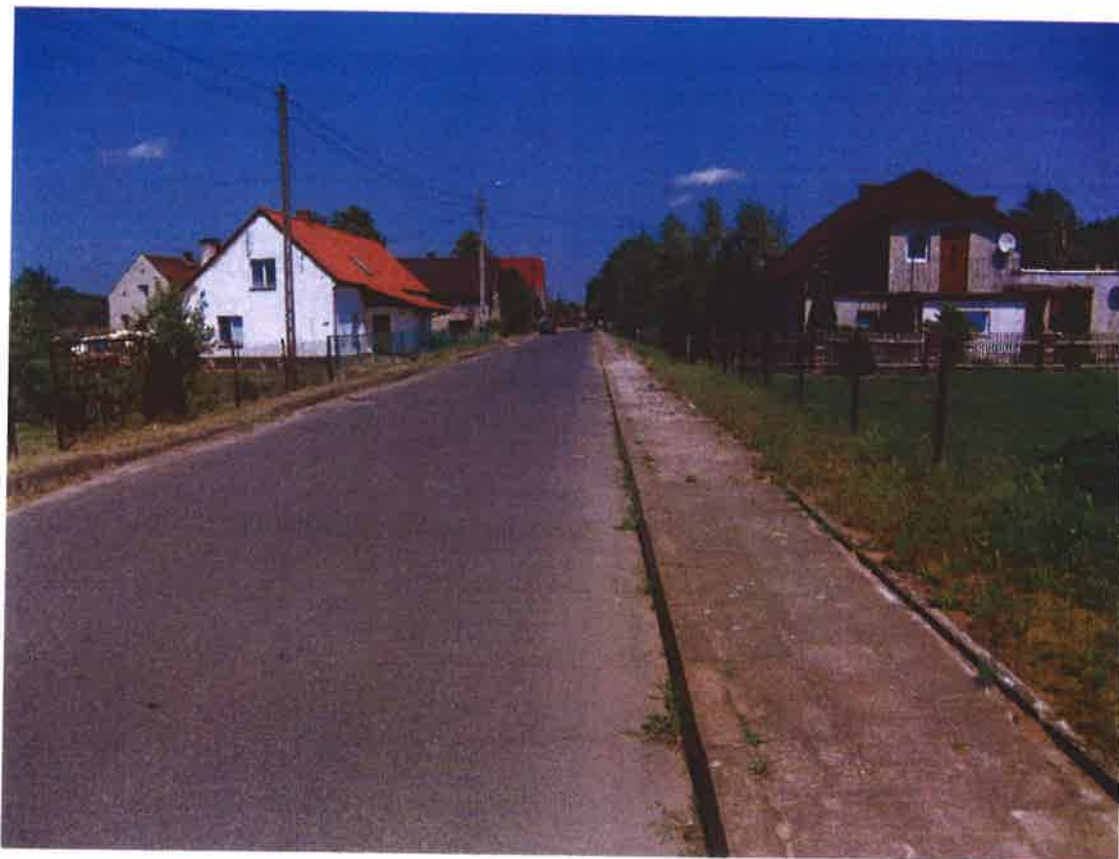
Fot. 12. Widok nawierzchni drogi w Wojnowicach, km 1 + 700

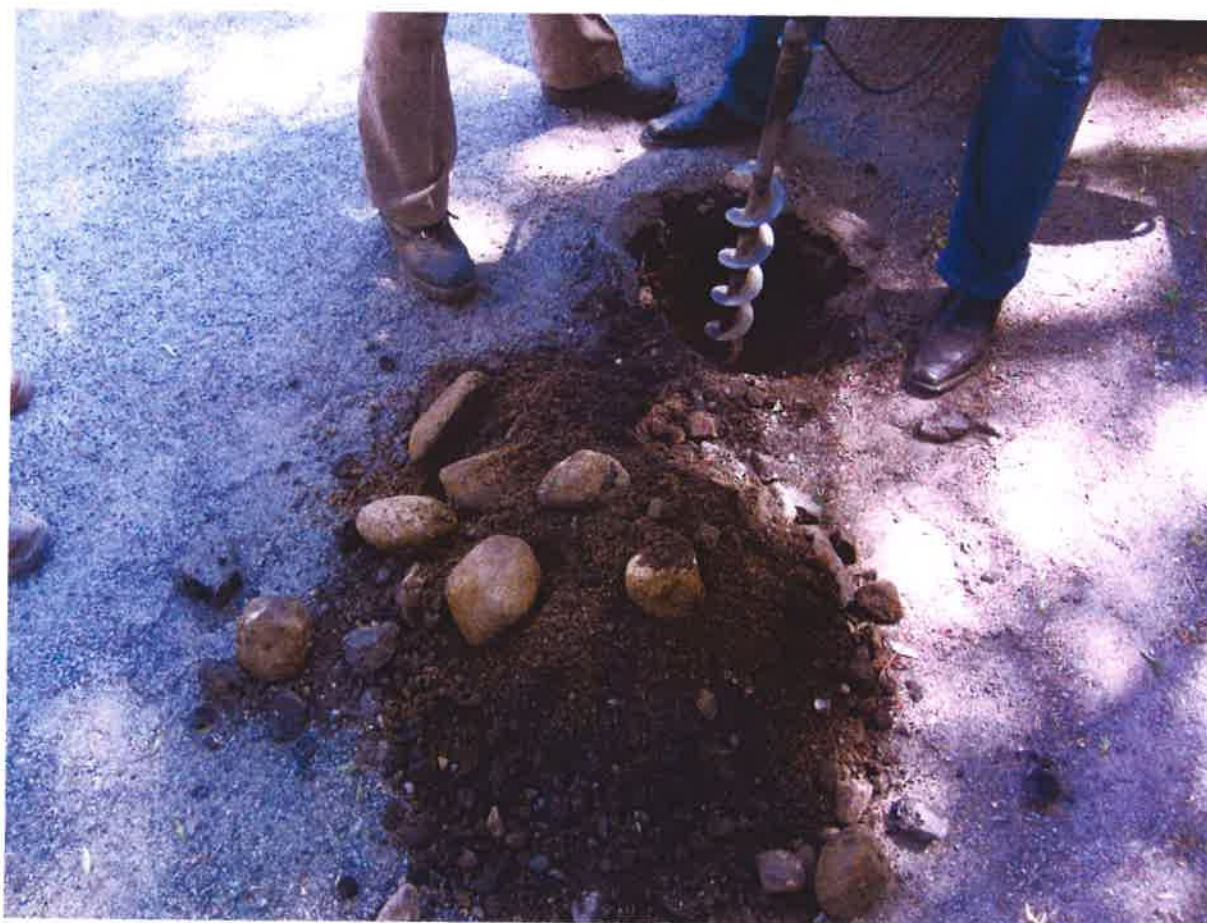
ODKRYWKA Nr 1; km 0+100 strona prawa

Warstwa bitumiczna grubości 4,0cm

Podbudowa z kamienia brukowego (otaczaki)
o grubości 12cm

Warstwa z kruszywa naturalnego (piasek) grubości
10cm

Podłoże gliniaste

Fot. 13. Widok odkrywki Nr 1 (km 0 + 100, strona prawa)

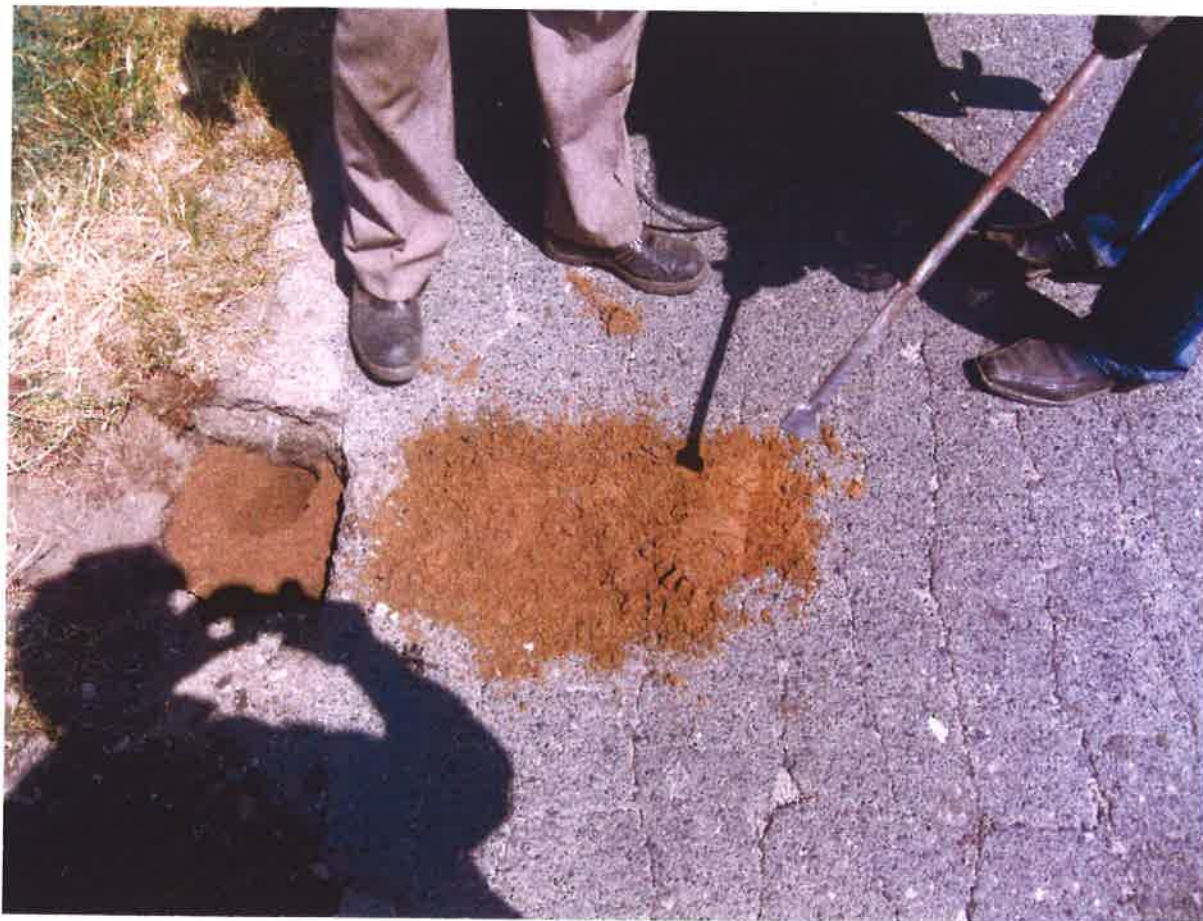
ODKRYWKA Nr 2; km 0+500, strona lewa

Warstwa bitumiczna grubości 3,0cm
Podbudowa z kruszywa naturalnego (pospólki)
0/31,5mm o grubości 15cm

Warstwa piasku grubości 30cm

Podłoże gliniaste

Fot. 14. Widok odkrywki Nr 2 (km 0 + 500, pas lewy)

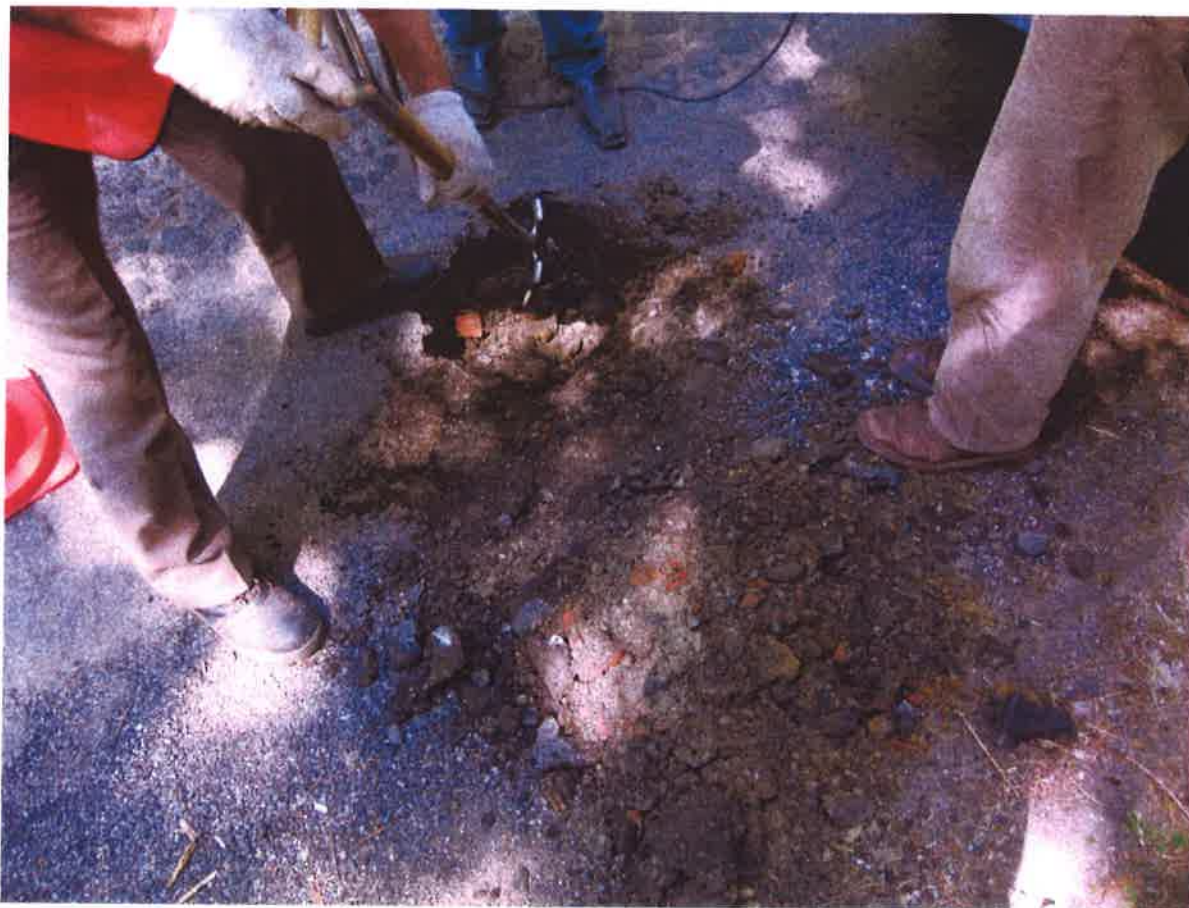
ODKRYWKA Nr 3; km 0+900, strona prawa

Warstwa bitumiczna grubości 3,0cm

Podbudowa z kruszywa naturalnego 0/30mm, gruzu ceglanego i żuźla o grubości 15cm

Warstwa z kruszywa naturalnego (piasek) grubości 10cm,

Podłoże gliniaste, nawodnione

Fot. 15. Widok odkrywki Nr 3 (km 0 + 900)

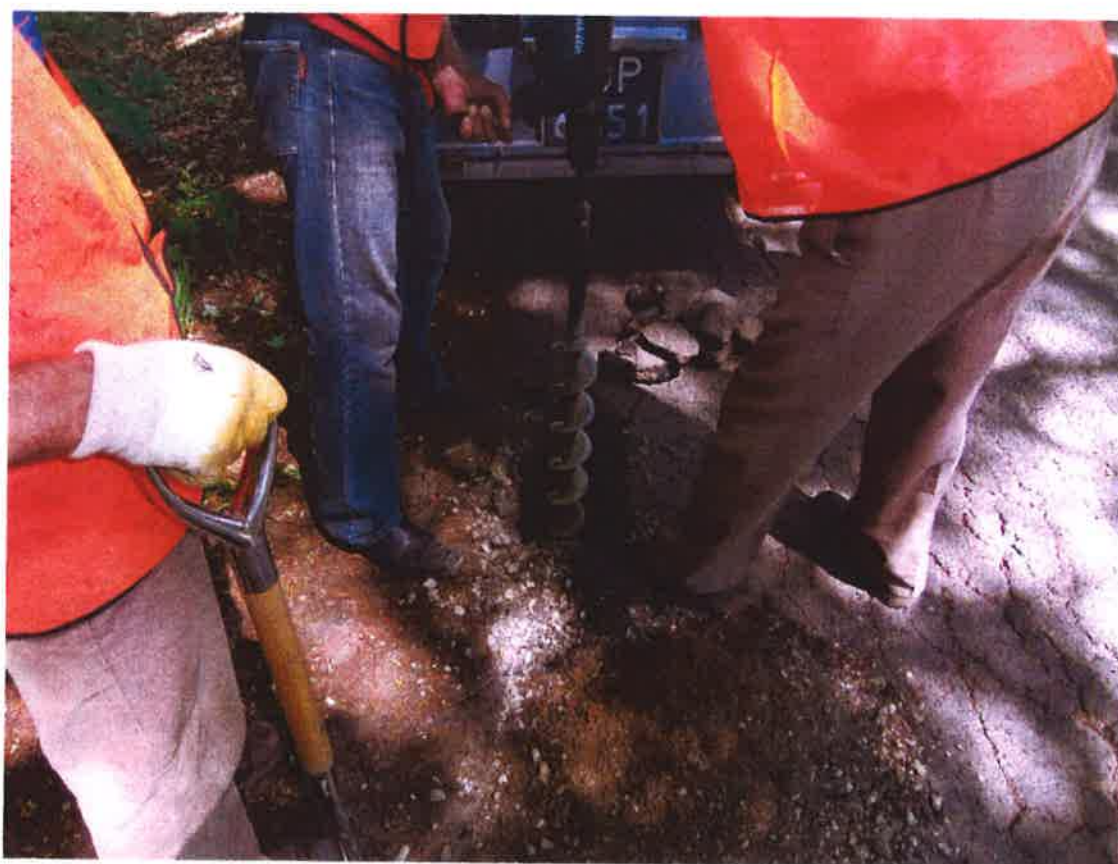
ODKRYWKA Nr 4; km 1+ 400, strona lewa

Warstwa bitumiczna grubości 4,0cm

Podbudowa z bruku kamiennego 0/31,5 o grubości 12cm

Warstwa z kruszywa naturalnego (piasek) grubości 12cm,

Podłoże gliniaste

Fot. 16. Widok odwiertu Nr 4 (km 1 + 400)

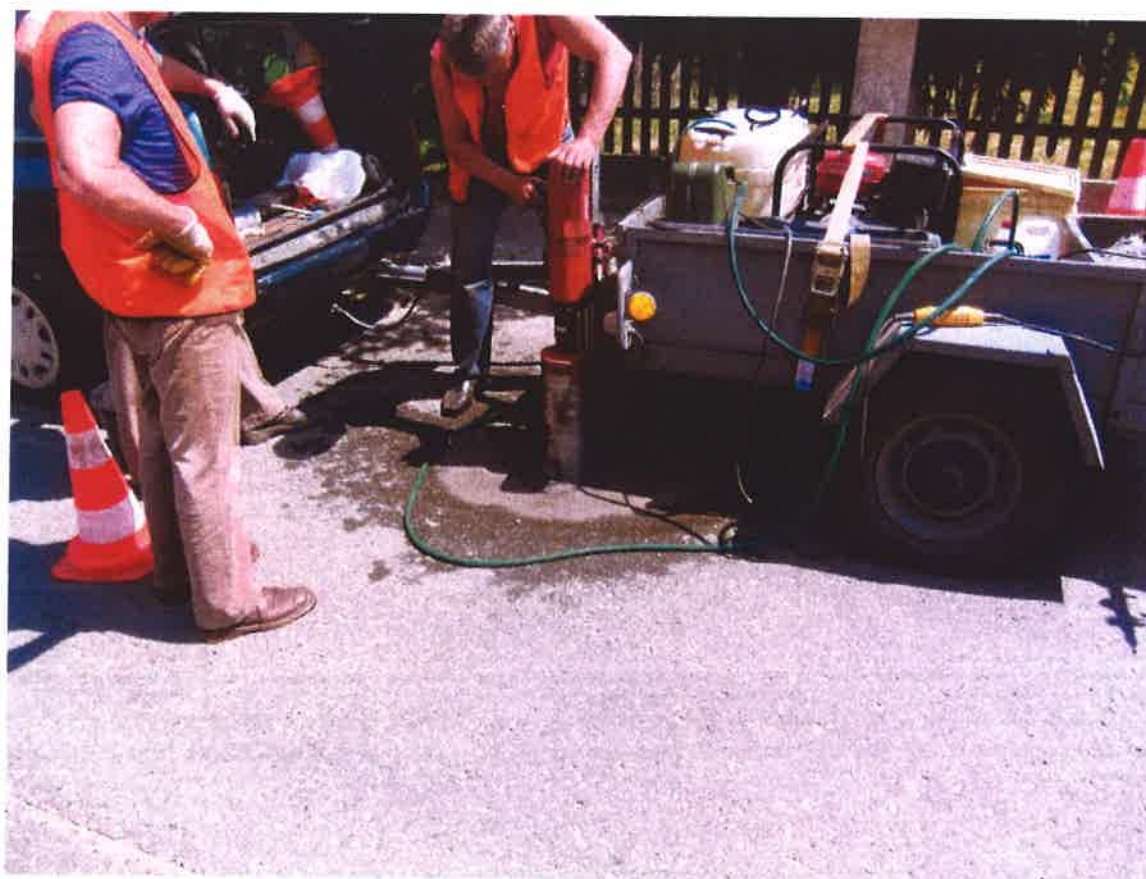
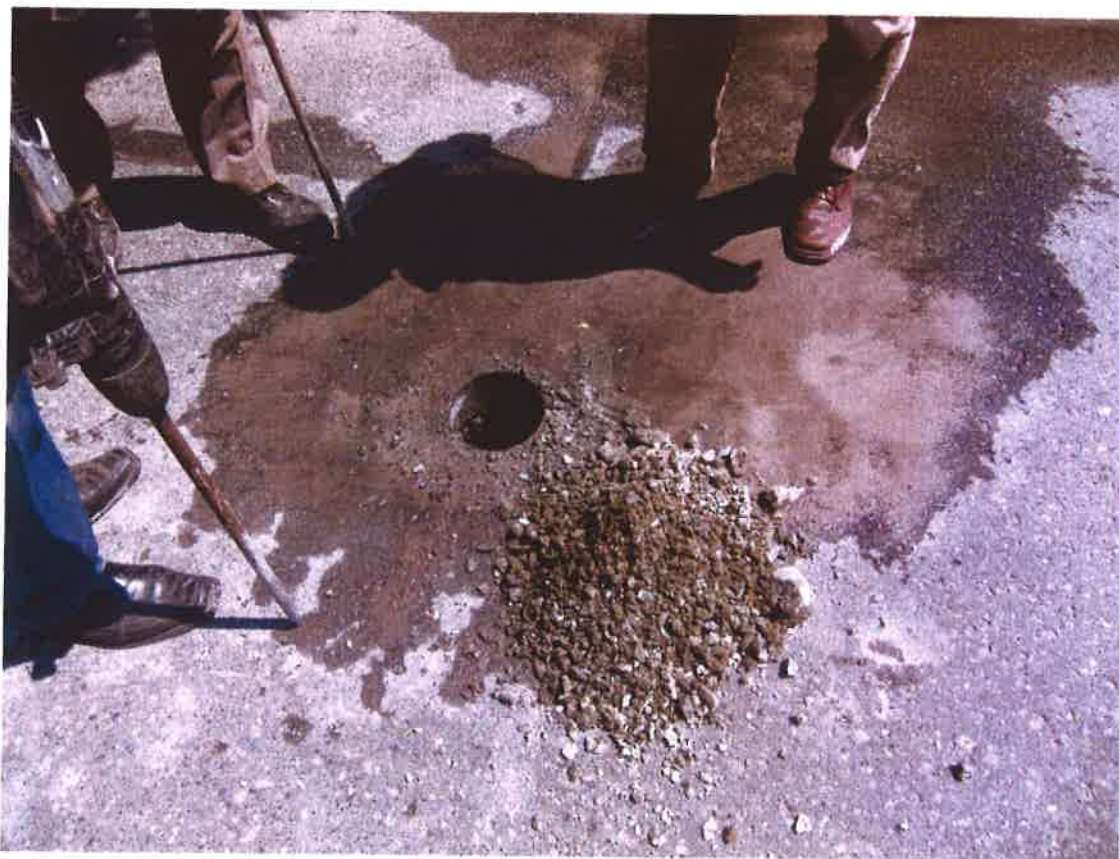
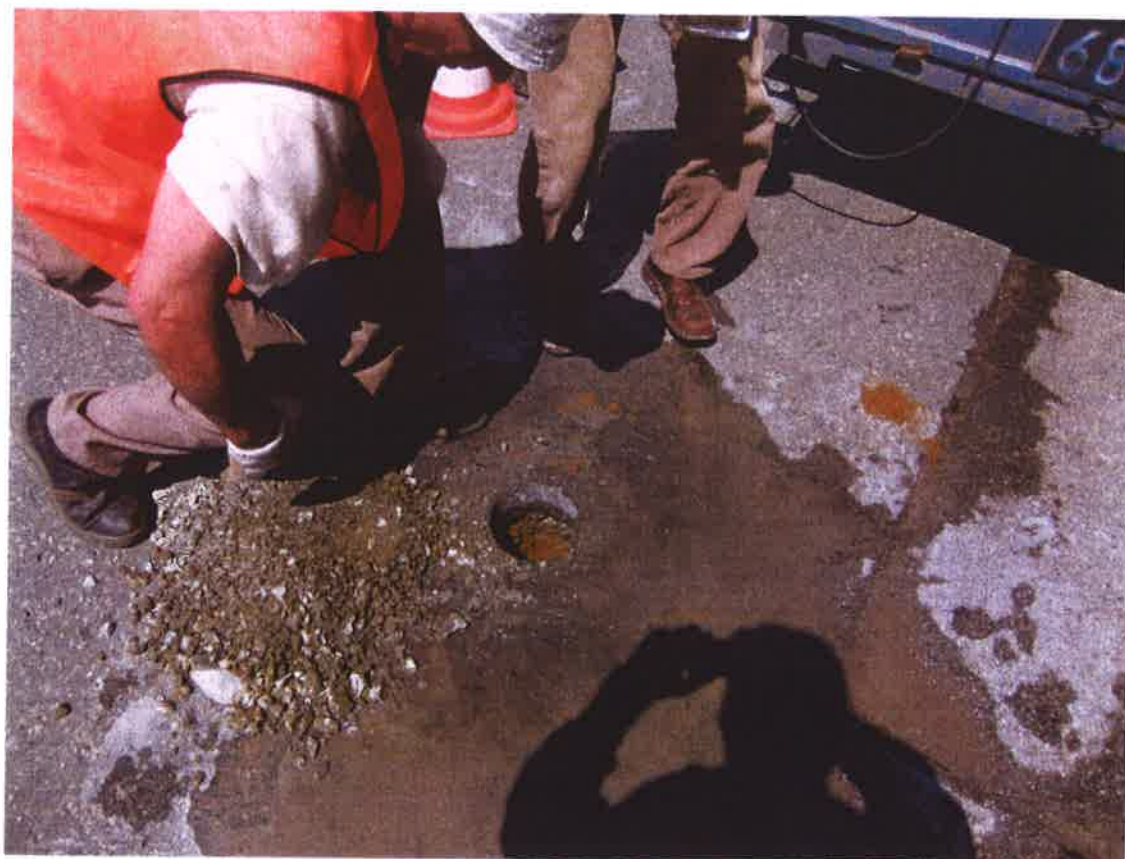
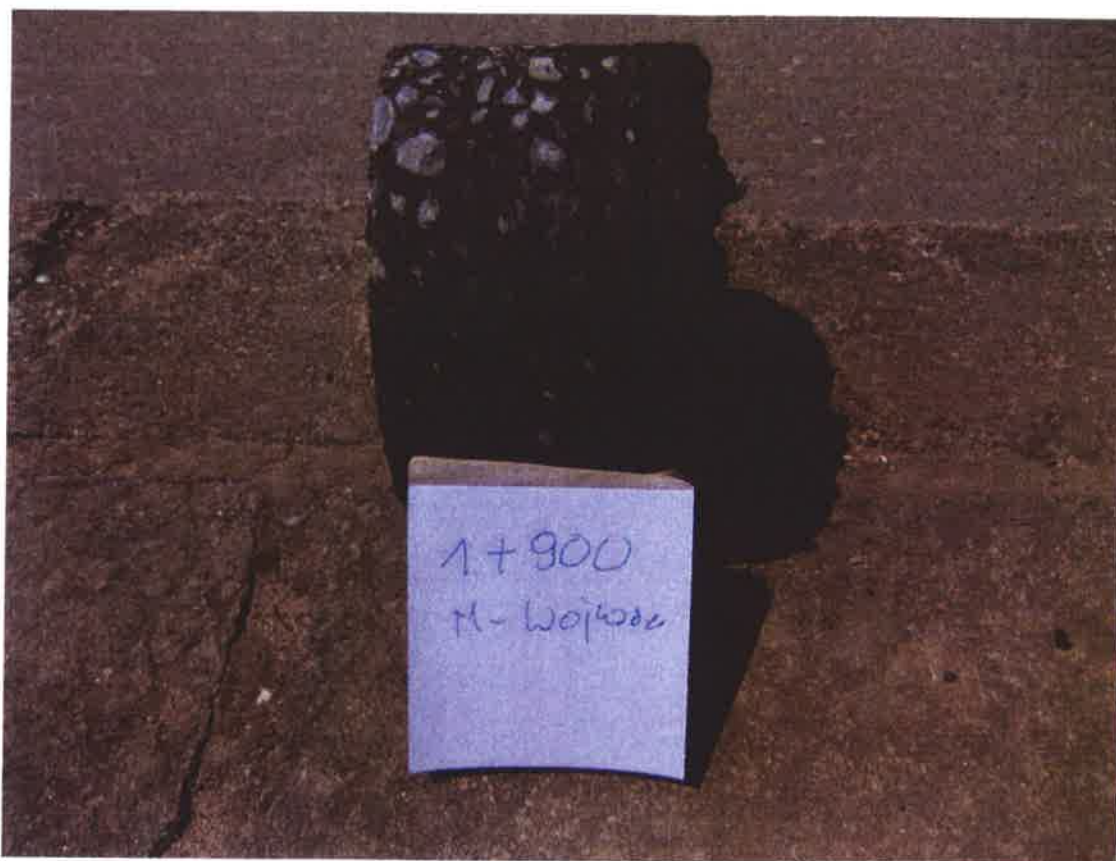
ODKRYWKA Nr 5; km 1+900, strona prawa

Warstwa bitumiczna grubości 3,5cm

Warstwa bitumiczna grubości 3,0cm

Podbudowa z kruszywa łamanego (0/31,5)
o grubości 12cm

Warstwa z kruszywa naturalnego (pospółka) 12 cm

Podłoże gliniaste

Fot. 17. Pobieranie odwiertu Nr 5 (km 1 + 900)

Fot. 18. Kruszywo podbudowy odwiertu Nr 5 (km 1 + 900)

Fot. 19. Kruszywo podbudowy odwiertu Nr 5 (km 1 + 900)

Fot. 20. Widok odwiertu Nr 5 (km 1 + 900)

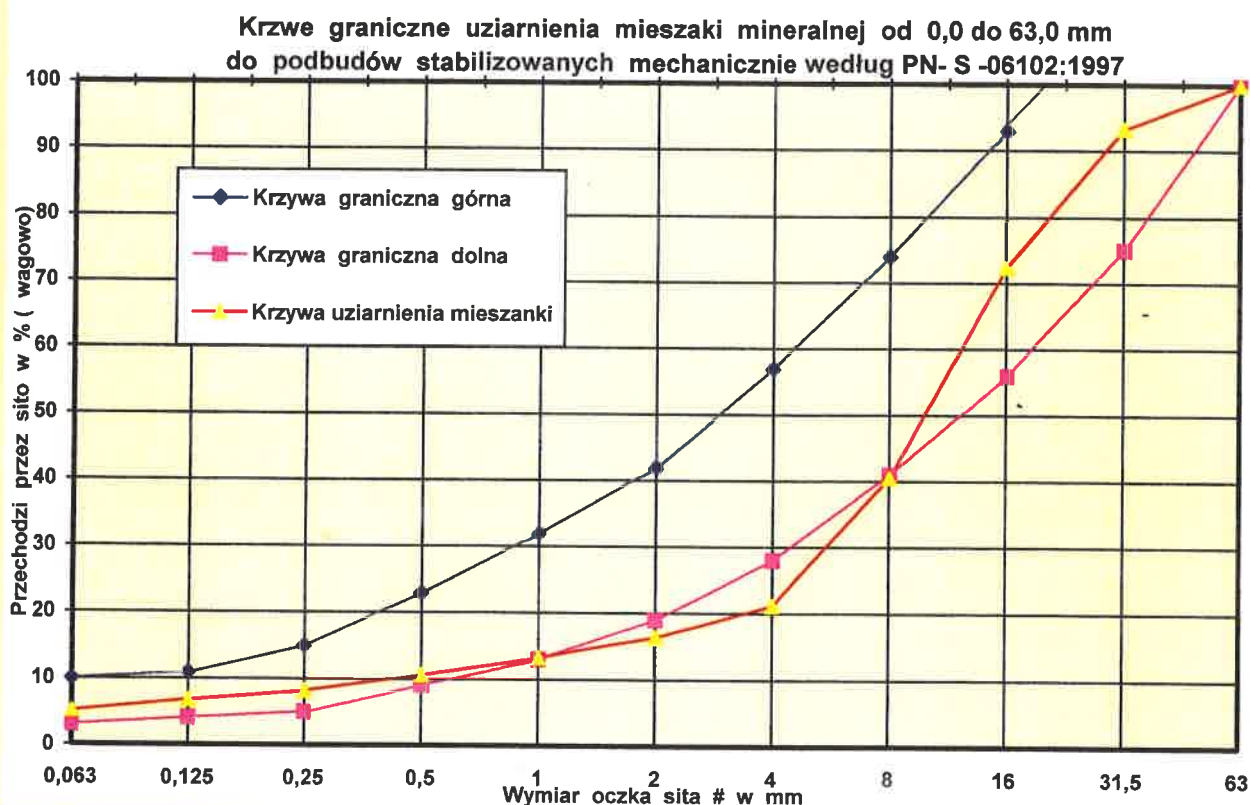
Miejsce pobrania: Podbudowa z kruszywa łamanego – odkrywka Nr 5
 Km 1+900, pas prawy

Sito: mm	< 0,063	0,063	0,125	0,250	0,50	1,00	2,00	4,00	8,00	16,0	32,0	64,0
Pozostaje %	5,1	94,9	93,2	91,8	89,4	86,7	83,6	78,8	59,5	27,6	6,7	0,0

$d_{10} = 0,400 \text{ mm}$ $d_{15} = 1,50 \text{ mm}$ $d_{60} = 12,0 \text{ mm}$ $d_{85} = 20,0 \text{ mm}$ $d_{60} / d_{10} = 30,0$

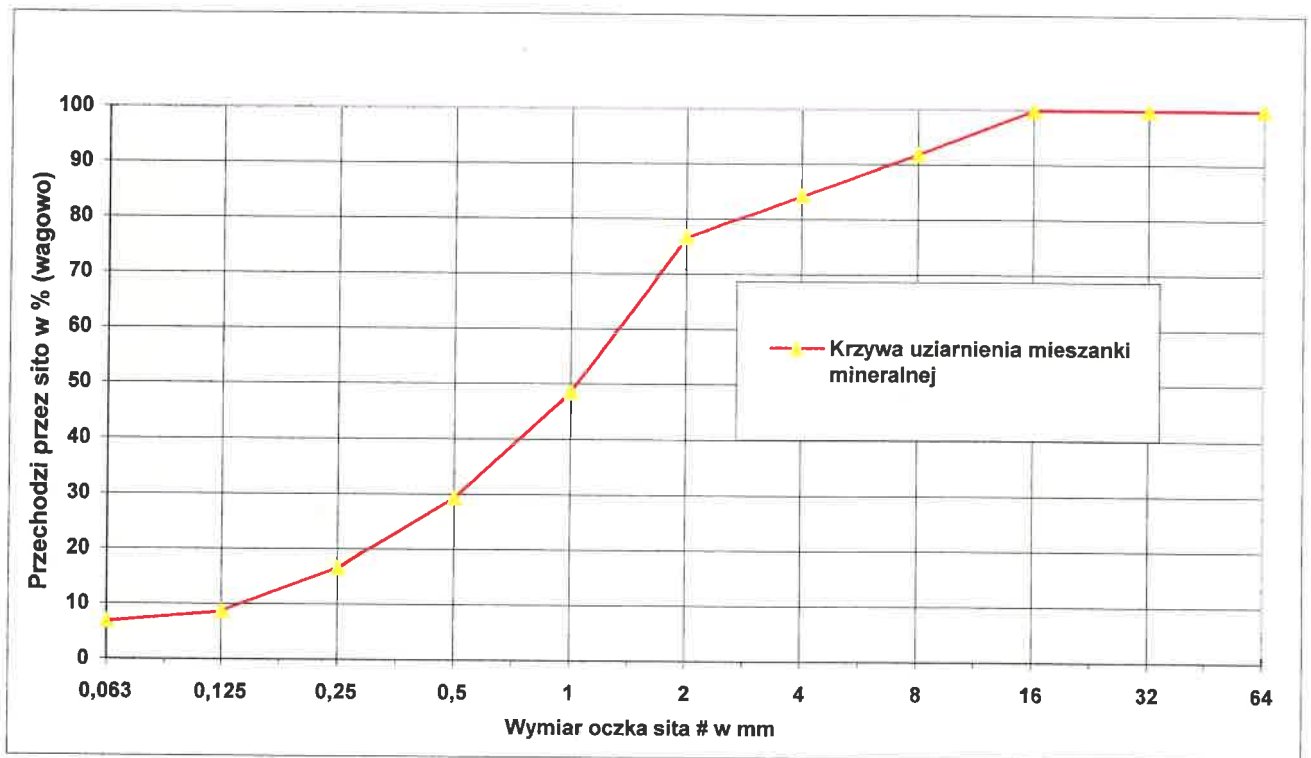
Miejsce pobrania: Odkrywka Nr 4;
km 1+400 pas lewy

Sito: mm	< 0,063	0,063	0,125	0,25	0,5	1	2	4	8	16	32	64
Pozostaje %	6,9	93,1	91,3	83,3	70,7	51,4	23,3	15,7	8,1	0,0	0,0

c = d30 x d30 / d10 x d60 = 1,78 (1 - 3)
