Karta dokumentacyjna otworu wykonanego w nawierzchni jezdni

nr arch.: 34/11

Obiekt: Cesarzowice - Udanin - droga powiatowa

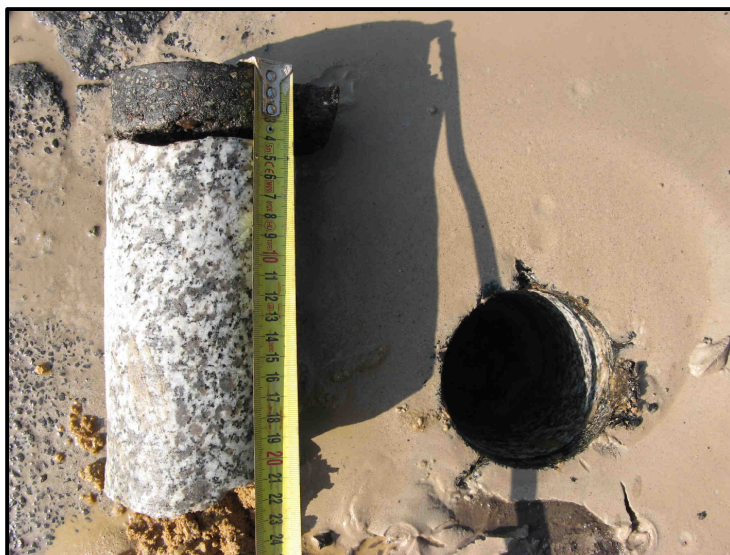
Otwór nr 1

Fotografia rdzenia pobranego z nawierzchni jezdni:

Przełot warstwy	Miąższość warstwy	Głębokość w cm p.p.j	Profil	Opis konstrukcji	Uwagi
[cm p.p.t]	[cm]	skala 1:10			
1	2	3	4	5	6
0 - 4	4			Warstwa I - mieszanka mineralno-bitumiczna	-
4 - 24	20			Warstwa II - kostka brukowa granitowa	-
24 - 50	26			Warstwa III - podbudowa, piasek średni, żółty	-
50 - 80	30			Nasyp budowlany - żwir, ciemnoszary	Grupa nośności G1 - złe warunki wodne
80 - 120	40			Grunt rodzimy - żwir, żółtobrazowy	Grupa nośności G1 - złe warunki wodne

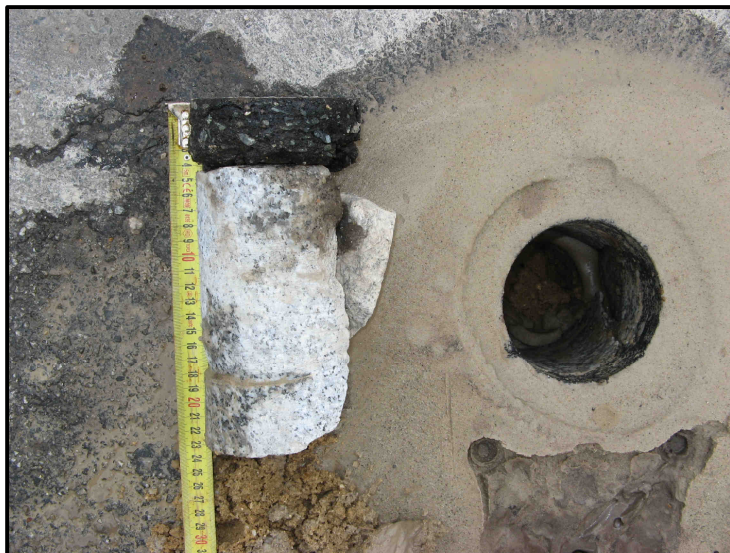
Otwór nr 2

Fotografia rdzenia pobranego z nawierzchni jezdni:

Przełot warstwy	Miaższość warstwy	Głębokość w cm p.p.j	Profil	Opis konstrukcji	Uwagi
[cm p.p.t]	[cm]	skala 1:10			
1	2	3	4	5	6
0 - 4	4	0-4		Warstwa I - mieszanka mineralno-bitumiczna	-
4 - 20	16	4-20		Warstwa II - kostka brukowa granitowa	-
20 - 40	20	20-40		Warstwa III - podbudowa - piasek średni z domieszką żwiru, żółty	-
40 - 90	50	40-90		Nasyp budowlany - pospółka, żółtobrazowa	Grupa nośności G1 - złe warunki wodne
90 - 140	50	90-140		Grunt rodzimy - glina, jasnoszara przewarstwiona brązową	Grupa nośności G4 - złe warunki wodne

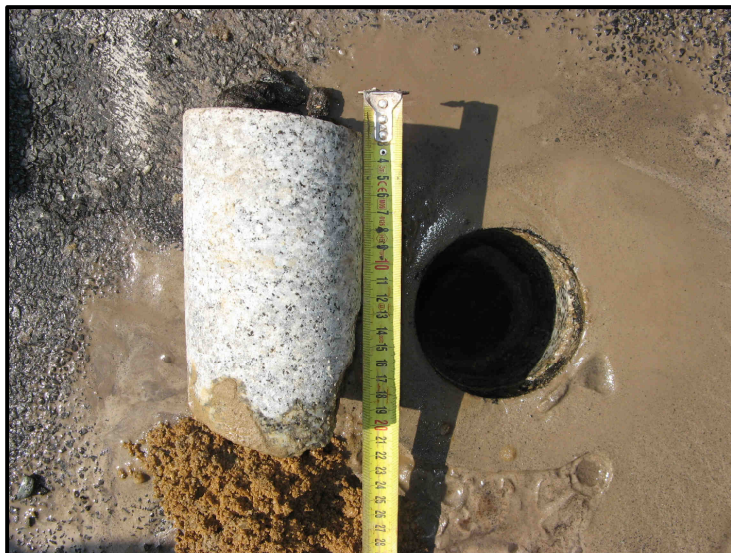
Otwór nr 3

Fotografia rdzenia pobranego z nawierzchni jezdni:

Przełot warstwy	Miąższość warstwy	Głębokość w cm p.p.j	Profil	Opis konstrukcji	Uwagi
[cm p.p.t.]	[cm]	skala 1:10			
1	2	3	4	5	6
0 - 3	3			Warstwa I - mieszanka mineralno-bitumiczna	-
3 - 22	19			Warstwa II - kostka brukowa granitowa	-
22 - 40	18			Warstwa III - podbudowa - piasek średni z domieszką żwiru, żółty	-
40 - 80	40			Nasyp budowlany - żwir przewarstwiony pospółką, ciemnoszary	Grupa nośności G1 - złe warunki wodne
80 - 130	50			Grunt rodzimy - żwir, żółtobrązowy	Grupa nośności G1 - złe warunki wodne

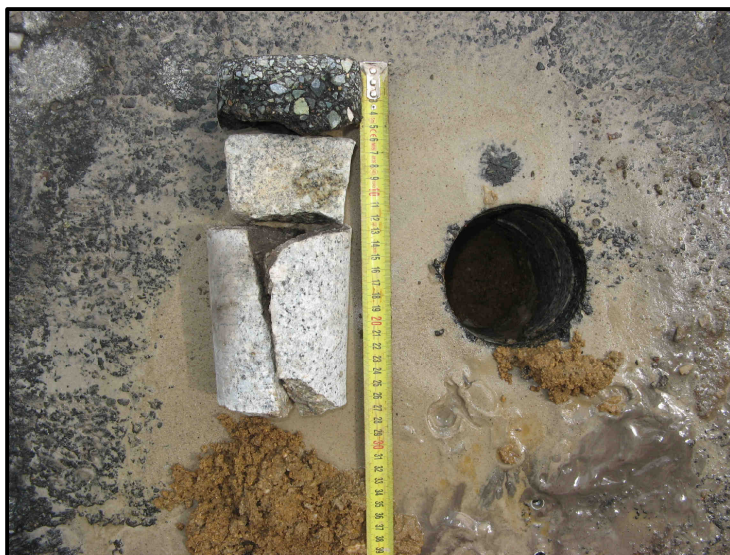
Otwór nr 4

Fotografia rdzenia pobranego z nawierzchni jezdni:

Przełot warstwy	Miaższość warstwy	Głębokość w cm p.p.j	Profil	Opis konstrukcji	Uwagi
[cm p.p.t.]	[cm]	skala 1:10			
1	2	3	4	5	6
0 - 4	4			Warstwa I - mieszanka mineralno-bitumiczna	-
4 - 24	20			Warstwa II - kostka brukowa granitowa	-
24 - 50	26			Warstwa III - podbudowa - piasek średni ze żwirem, żółty	-
50 - 80	30			Nasyp budowlany - żwir przewarstwiony pospółką z pojedynczymi okruchami cegły, żółtobrazowy	Grupa nośności G1 - złe warunki wodne
80 - 140	60			Grunt rodzimy - glina piaszczysta przewarstwiona piaskiem gliniastym, brązowa	Grunt słabonośny, plastyczny i miękkoplastyczny

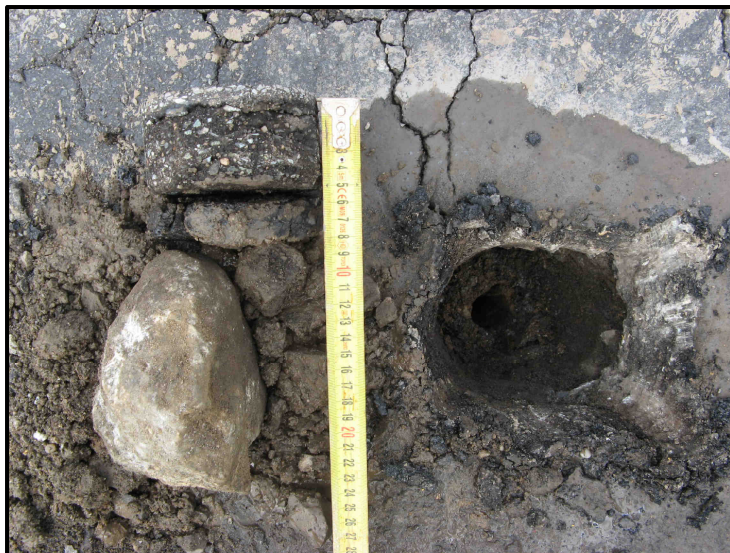
Otwór nr 6

Fotografia rdzenia pobranego z nawierzchni jezdni:

Przełot warstwy	Miąższość warstwy	Głębokość w cm p.p.j	Profil	Opis konstrukcji	Uwagi
[cm p.p.t]	[cm]	skala 1:10			
1	2	3	4	5	6
0 - 5	5	0-5		Warstwa I - mieszanka mineralno-bitumiczna	-
5 - 7	2	5-7		Warstwa II - mieszanka mineralno-bitumiczna	-
7 - 25	18	7-25		Warstwa III - podbudowa - kruszywo łamane bazaltowo - granitowe	-
25 - 50	25	25-50		Nasyp budowlany - piasek drobny z piaskiem średnim i żwirem, żółty	Grupa nośności G1 - złe warunki wodne
50 - 100	50	50-100		Grunt rodzimy - pył, jasnoszary przewarstwiony żółtobrazowym	Grupa nośności G4 - złe warunki wodne

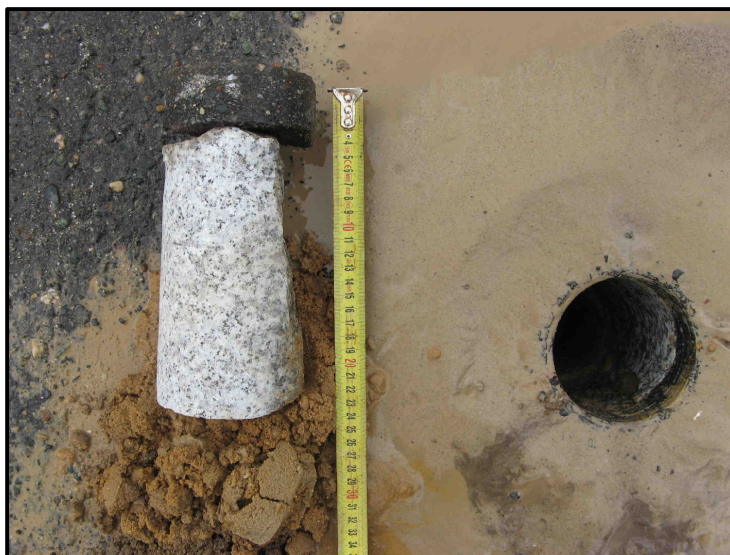
Otwór nr 8

Fotografia rdzenia pobranego z nawierzchni jezdni:

Przełot warstwy	Miaższość warstwy	Głębokość w cm p.p.j	Profil	Opis konstrukcji	Uwagi
[cm p.p.t.]	[cm]	skala 1:10			
1	2	3	4	5	6
0 - 4	4			Warstwa I - mieszanka mineralno-bitumiczna	-
4 - 22	18	10 20		Warstwa II - kostka brukowa granitowa	-
22 - 40	18	30 40		Warstwa III - podbudowa - piasek średni, żółty	-
40 - 80	40	50 60 70 80		Nasyp budowlany - żwir, brązowy	Grupa nośności G1 - złe warunki wodne
80 - 110	30	90 100		Nasyp niebudowlany - pył piaszczysty z domieszką kamieni i okruchami cegły, szarobrązowy	Grupa nośności G4 - złe warunki wodne

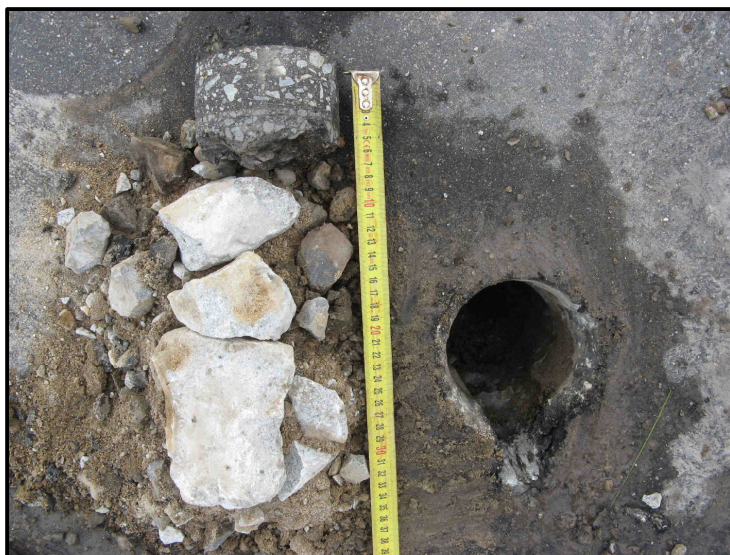
Otwór nr 11

Fotografia rdzenia pobranego z nawierzchni jezdni:

Przełot warstwy	Miąższość warstwy	Głębokość w cm p.p.j	Profil	Opis konstrukcji	Uwagi
[cm p.p.t]	[cm]	skala 1:10			
1	2	3	4	5	6
0 - 4	4			Warstwa I - mieszanka mineralno-bitumiczna	-
4 - 6	2			Warstwa II - mieszanka mineralno-bitumiczna	-
6 - 25	19	10 20		Warstwa III - podbudowa - kruszywo łamane granitowe z domieszką pospółki	-
25 - 50	25	30 40 50		Nasyp budowlany - piasek pylasty z domieszką żwiru, ciemnożółty	Grupa nośności G1 - przeciętne warunki wodne
50 - 90	40	60 70 80 90		Grunt rodzimy - pył na pograniczu gliny pylastej, żółto-brązowy	Grupa nośności G4 - przeciętne warunki wodne
90 - 160	70	100		Grunt rodzimy - piasek średni z domieszką żwiru, żółty	Grupa nośności G1 - złe warunki wodne

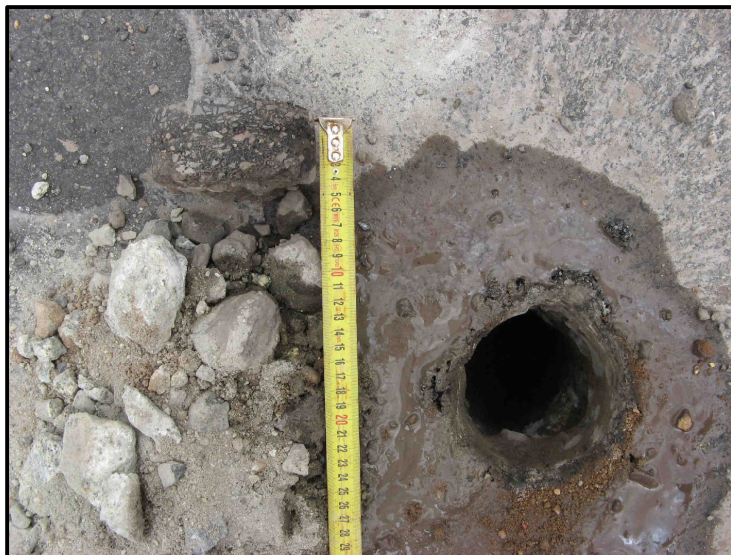
Otwór nr 13

Fotografia rdzenia pobranego z nawierzchni jezdni:

Przełot warstwy	Miaższość warstwy	Głębokość w cm p.p.j	Profil	Opis konstrukcji	Uwagi
[cm p.p.t]	[cm]	skala 1:10			
1	2	3	4	5	6
0 - 2	2			Warstwa I - mieszanka mineralno-bitumiczna	-
2 - 4	2			Warstwa II - mieszanka mineralno-bitumiczna	-
4 - 14	10	10		Warstwa III - podbudowa - kruszywo łamane bazaltowe	-
14 - 23	9	20		Warstwa IV - podbudowa - kruszywo łamane granitowe	-
23 - 50	27	30 40 50		Nasyp budowlany - piasek średni z domieszką żwiru i pojedynczymi okruchami cegły, brązowy	Grupa nośności G1 - dobre warunki wodne
50 - 90	40	60 70 80 90		Nasyp niebudowlany - mieszanina piasku średniego, żwiru, humusu, kamieni i gruzu ceglanego, ciemnoszary	Grupa nośności G2 - dobre warunki wodne
90 - 180	90	100		Grunt rodzimy - pospółka przewarstwiona żwirem, szara przewarstwiona żółtobrązową	Grupa nośności G1 - dobre warunki wodne

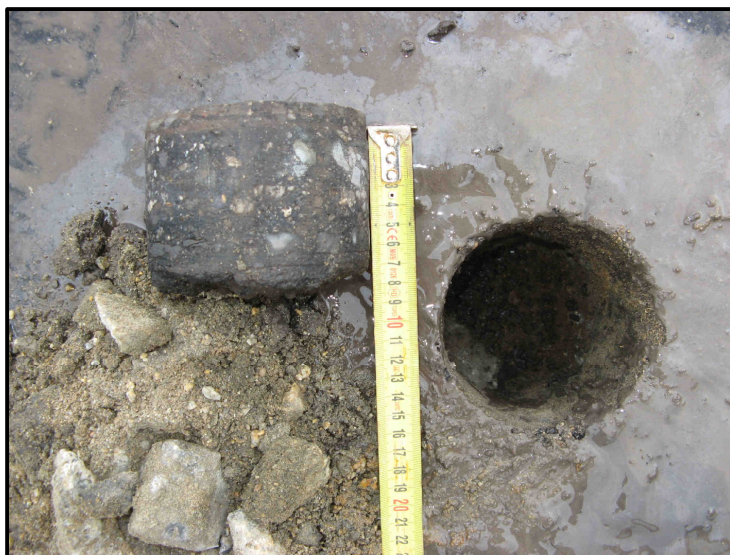
Otwór nr 15

Fotografia rdzenia pobranego z nawierzchni jezdni:

Przełot warstwy	Miaższość warstwy	Głębokość w cm p.p.j	Profil	Opis konstrukcji	Uwagi
[cm p.p.t.]	[cm]	skala 1:10			
1	2	3	4	5	6
0 - 7	7	0-7		Warstwa I - mieszanka mineralno-bitumiczna	-
7 - 25	18	7-18		Warstwa II - podbudowa - kruszywo łamane granitowe z domieszką pospółki	-
25 - 50	25	18-25		Nasyp budowlany - piasek średni z domieszką żwiru, żółty	Grupa nośności G1 - dobre warunki wodne
50 - 80	30	25-30		Nasyp budowlany - żwir z kamieniami, szarobrazowy	Grupa nośności G1 - dobre warunki wodne
80 - 160	80	30-80		Grunt rodzimy - piasek gliniasty na pograniczu gliny piaszczystej z domieszką żwiru, szary	Grupa nośności G3 - dobre warunki wodne

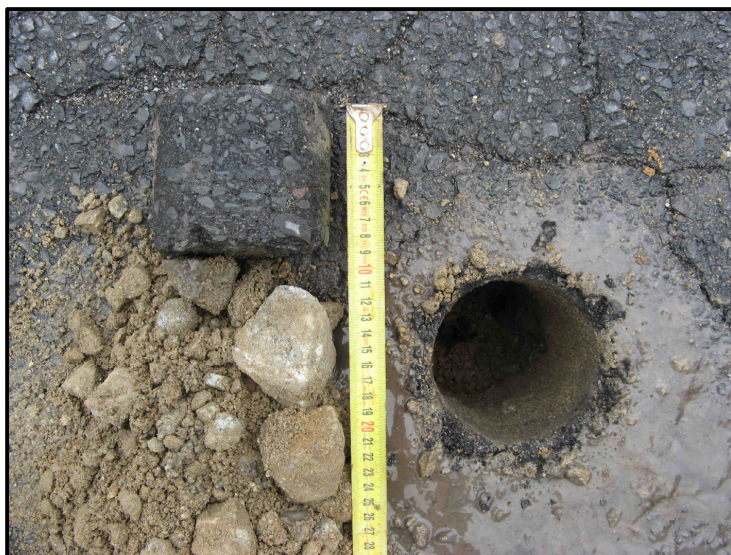
Otwór nr 20

Fotografia rdzenia pobranego z nawierzchni jezdni:

Przełot warstwy	Miąższość warstwy	Głębokość w cm p.p.j	Profil	Opis konstrukcji	Uwagi
[cm p.p.t]	[cm]	skala 1:10			
1	2	3	4	5	6
0 - 9	9	10		Warstwa I - mieszanka mineralno-bitumiczna	-
9 - 30	21	20 30		Warstwa II - podbudowa - pospółka z kruszywem łamanym granitowym	-
30 - 50	20	40 50		Nasyp budowlany - piasek średni, jasnoszarobrazowy	Grupa nośności G1 - dobre warunki wodne
50 - 110	60	60 70 80 90 100		Grunt rodzimy - pył piaszczysty z domieszką żwiru, żółty	Grupa nośności G4 - przeciętne warunki wodne

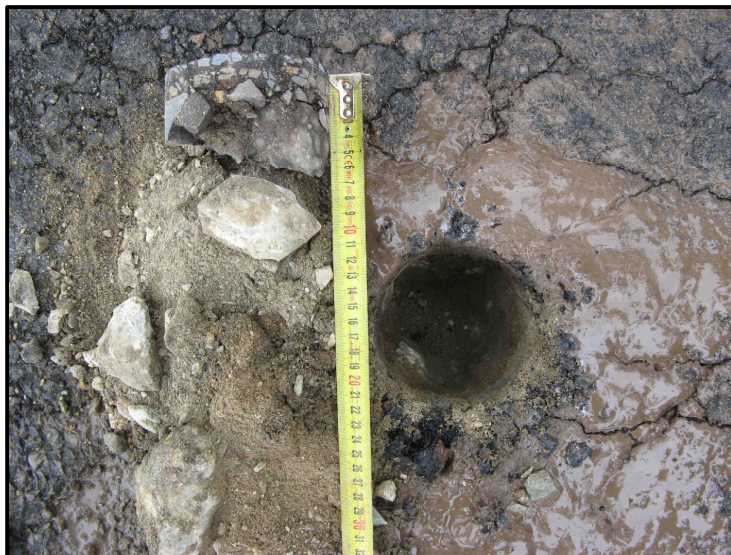
Otwór nr 23

Fotografia rdzenia pobranego z nawierzchni jezdni:

Przełot warstwy	Miąższość warstwy	Głębokość w cm p.p.j	Profil	Opis konstrukcji	Uwagi
[cm p.p.t.]	[cm]	skala 1:10			
1	2	3	4	5	6
0-3				Warstwa I - mieszanka mineralno-bitumiczna Warstwa II - mieszanka mineralno-bitumiczna	-
3 - 13		10		Warstwa III - podbudowa - kruszywo łamane granitowe	-
13 - 30		20 30		Nasyp budowlany - piasek średni ze żwirem i kamieniami, jasnobrązowy	Grupa nośności G1 - dobre warunki wodne
30 - 60		40 50 60		Nasyp budowlany - piasek drobny ze żwirem, jasnobrązowy	Grupa nośności G1 - dobre warunki wodne
60 - 100		70 80 90 100		Grunt rodzimy - pospółka, jasnożółtobrazowa	Grupa nośności G1 - dobre warunki wodne
